Änderung der Inmarsat-C Satellitenkonstellation führt dauerhaft zu VMS und ERS Meldeproblemen

VMS Geräte vom Typ TT-3026 benötigen ein Update!

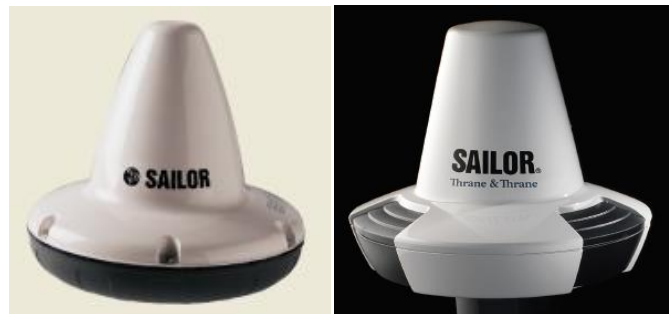
Alle auf deutschen Fischereifahrzeugen verwendeten Geräte des Typs TT-3026 sind betroffen, sofern sie vor dem 18.12.2018 zuletzt geprüft wurden. Nicht betroffen sind alle TT-3027 Geräte. Die Antennen lassen sich leicht optisch unterscheiden.

TT-3026 (betroffen)

TT-3027 (nicht betroffen)

Das durch die Satellitenverschiebung erzeugte Problem kann durch Geräteerneuerung gelöst werden, also durch Austausch gegen ein Gerät des neuen Typs TT-3027M mit TCU. Dabei sind auch das Antennenkabel und die Unterdeckeinheit (InfoBox) zu ersetzen. Ein Austausch sollte in Erwägung gezogen werden, wenn das Gerät bereits sehr alt ist oder andere Schwächen zeigt.

Das Problem kann auch durch Neuprogrammierung auf eine geänderte Satelliten-Auswahllogik beseitigt werden. Gegebenenfalls ist dabei auch die Firmware zu tauschen, sofern sie älter als V2.26 ist. Programmierung, Firmware-Erneuerung und Prüfung können in der Regel per Fernwartung ohne Demontage der Anlage durchgeführt werden.

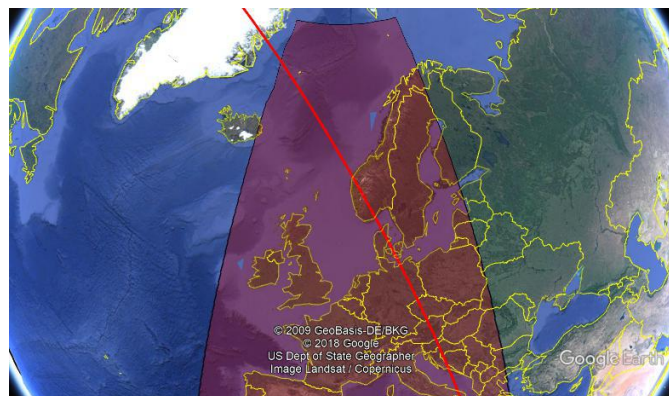
Betroffenes Gebiet

Das Problem besteht an allen Positionen, die näher am IOR als am AORE Satelliten liegen, also im Gebiet mit Längengraden zwischen 14°W und 24°E.

Die größten Probleme sind bei niedrigem AORE Elevationswinkel zu erwarten, also mehrere 100 Seemeilen beiderseits der rot eingezeichneten 5° Elevationsgrenze des AORE.
